STÄDTISCHE BÜHNEN FRANKFURT

BESTANDSAUFNAHME UND BEWERTUNG MIT MACHBARKEITSSTUDIE 02.06.2017

Teil 1

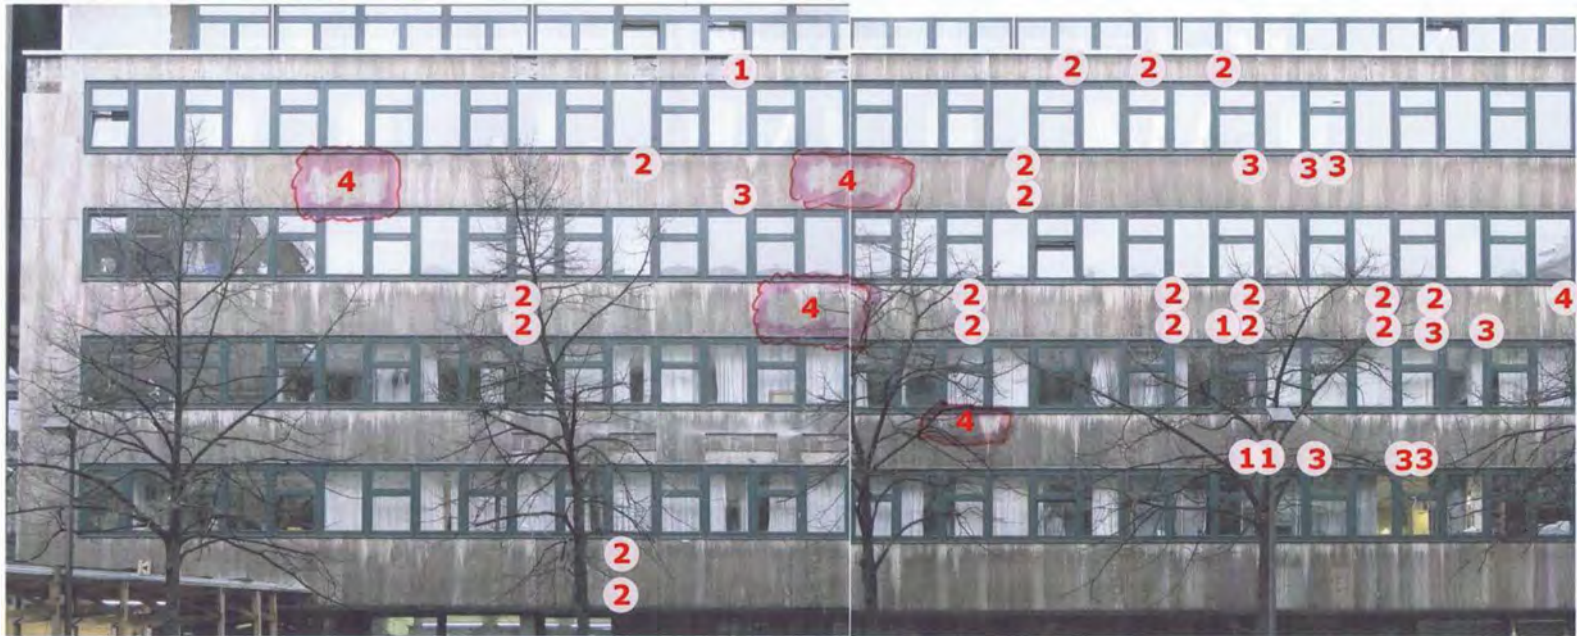
- 1 defektes Dornauflager**
- 2 Strukturversagen**
- 3 Stich in Platte**
- 4 auffällig poröse Struktur**
